特別史跡

さいと ばる  
西 都 原 古 墳 群

発掘調査・保存整備概要報告書（Ⅶ）

宮崎県教育委員会

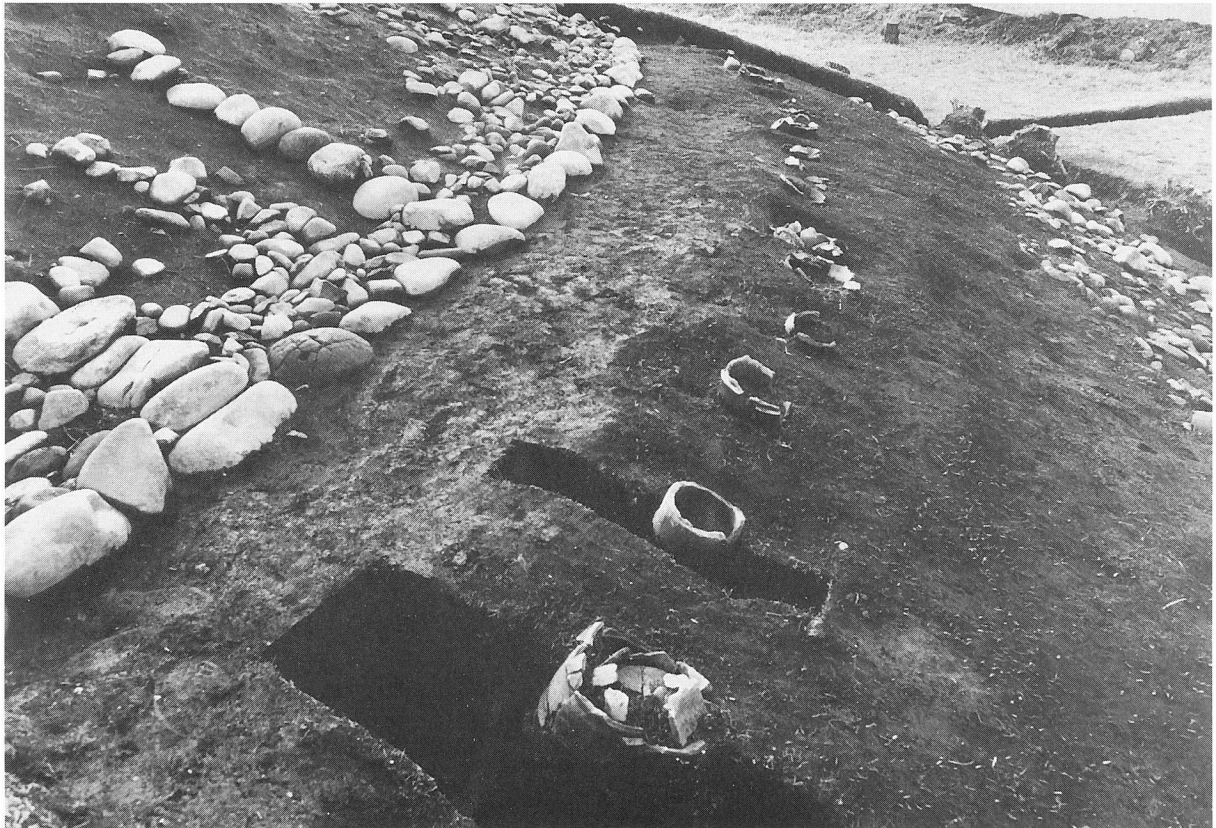
西都原169号墳 円筒埴輪列検出状況

墳丘斜面には全面に葺石が施されていたとおもわれるが、根石や区画石などの大型の礫以外は遺存状況は悪い。中段のテラスには円筒埴輪列が確認された。

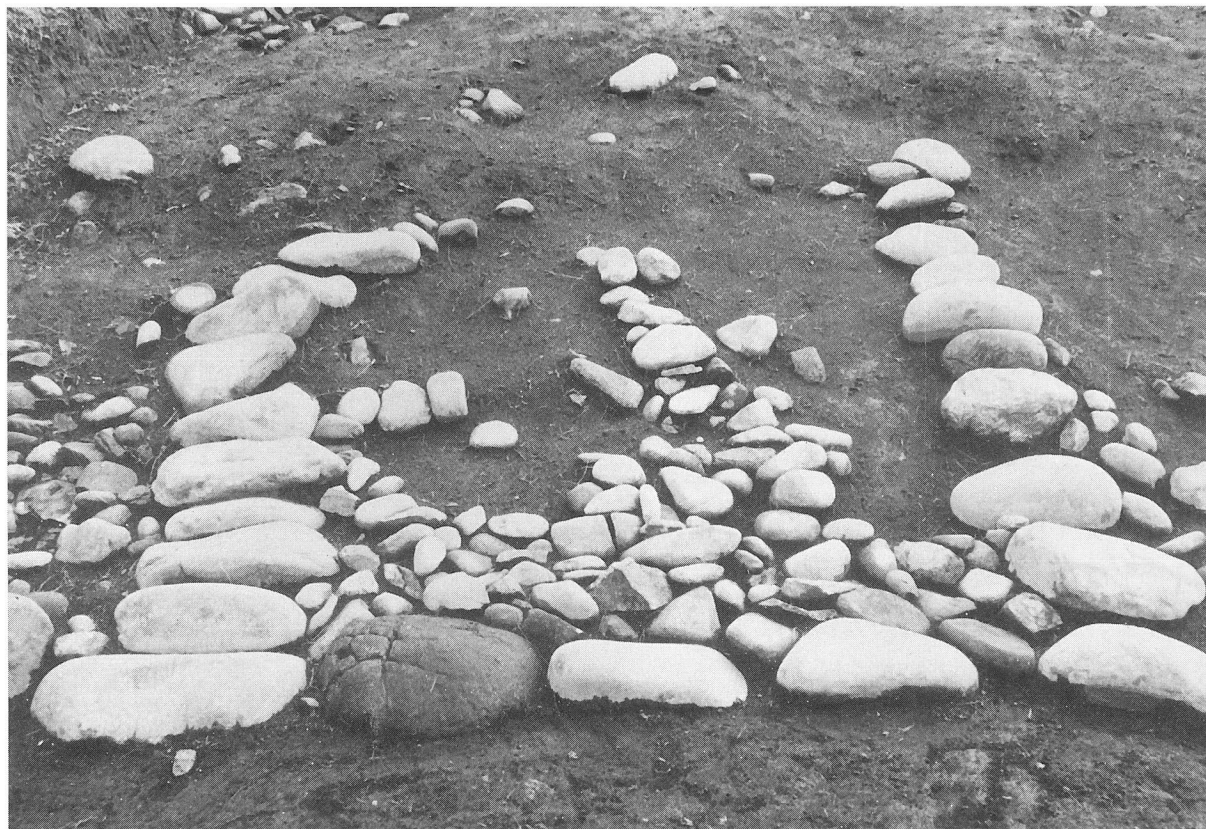
西都原169号墳墓石検出状況①

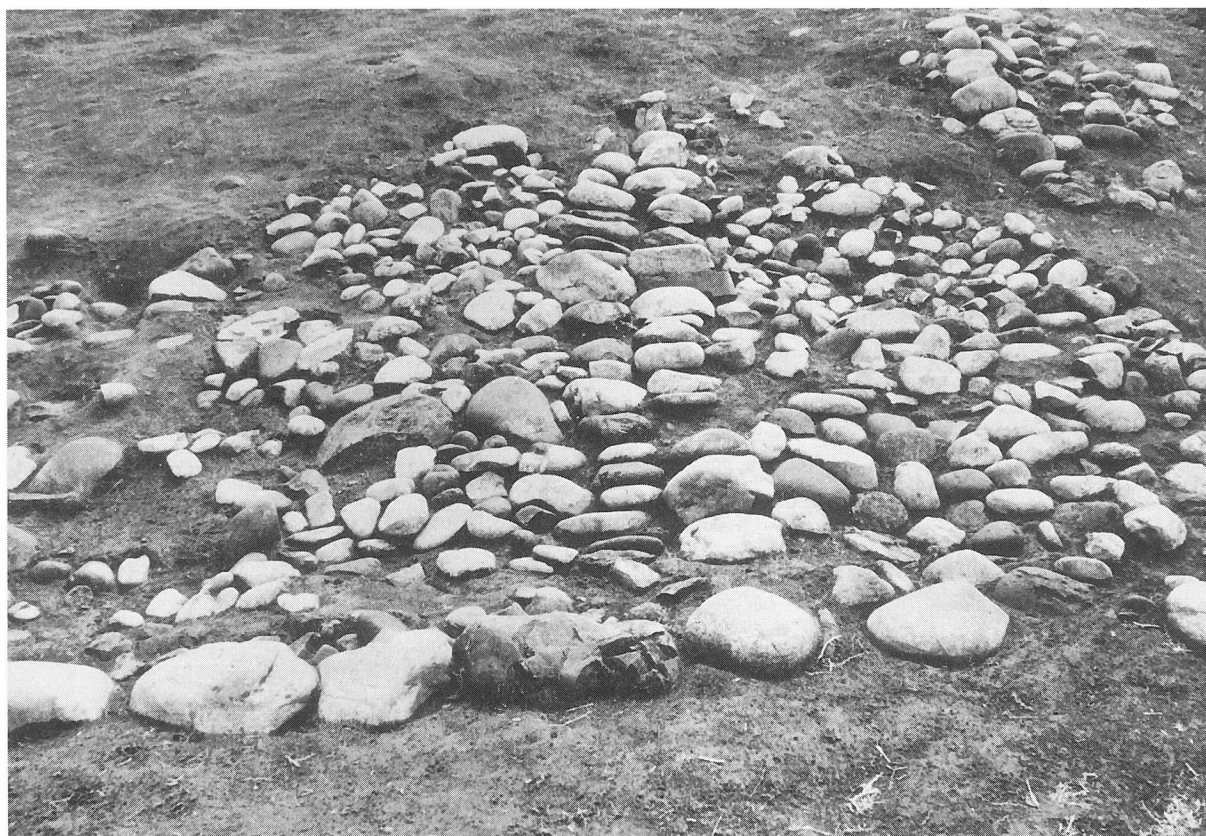
西都原169号墳墓石検出状況②

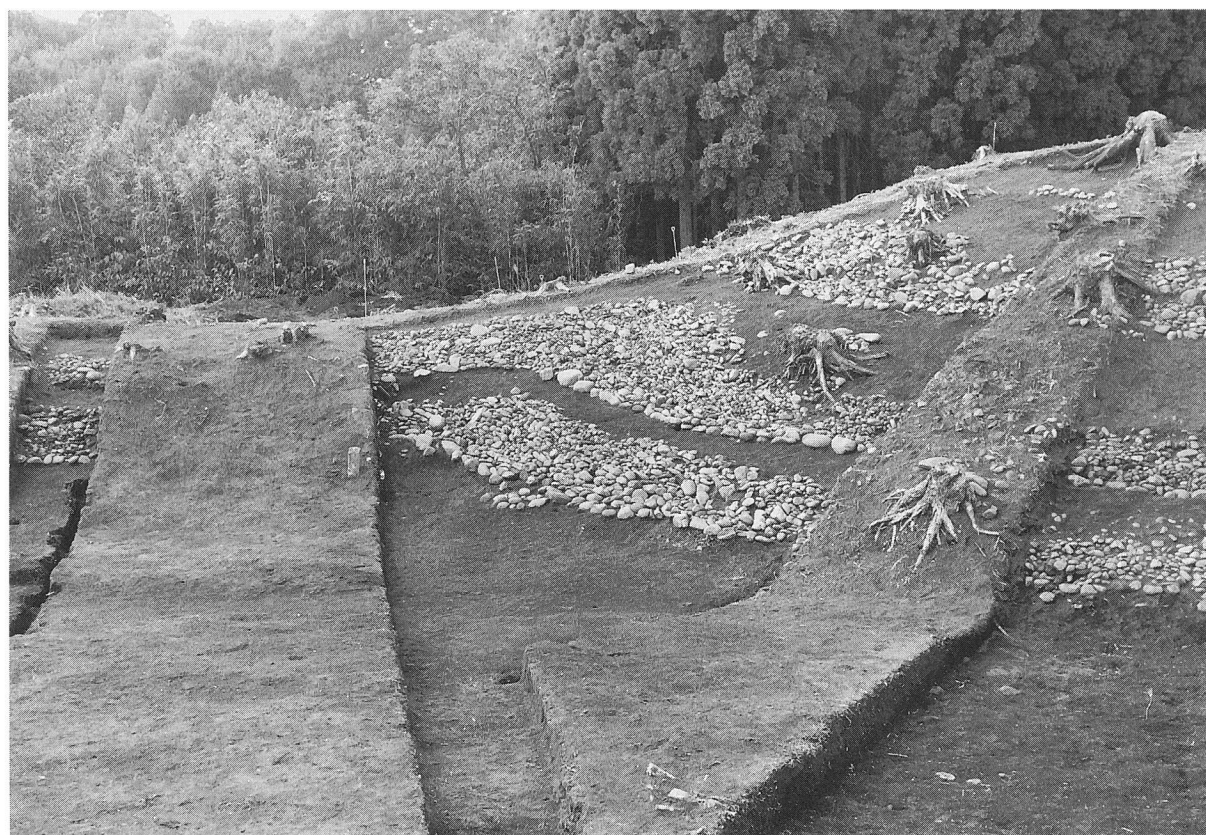
西都原173号墳 葺石検出状況（くびれ部付近・東から）

葺石の大きさは子供の拳大のものが主で、区画石などは部分的にしか確認できていない。各段の根石は、長径30～40cm大の大きめの礫を使っている。

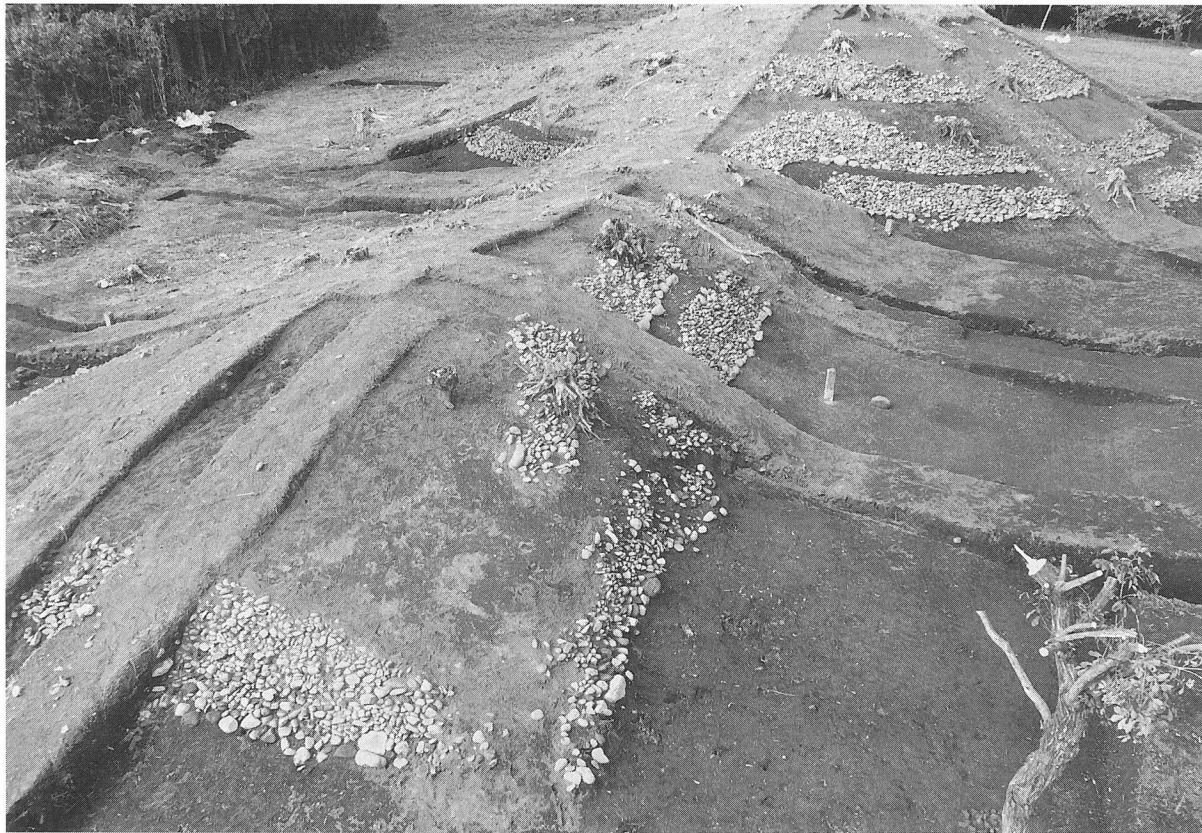
西都原173号墳 葺石検出状況（南東から）

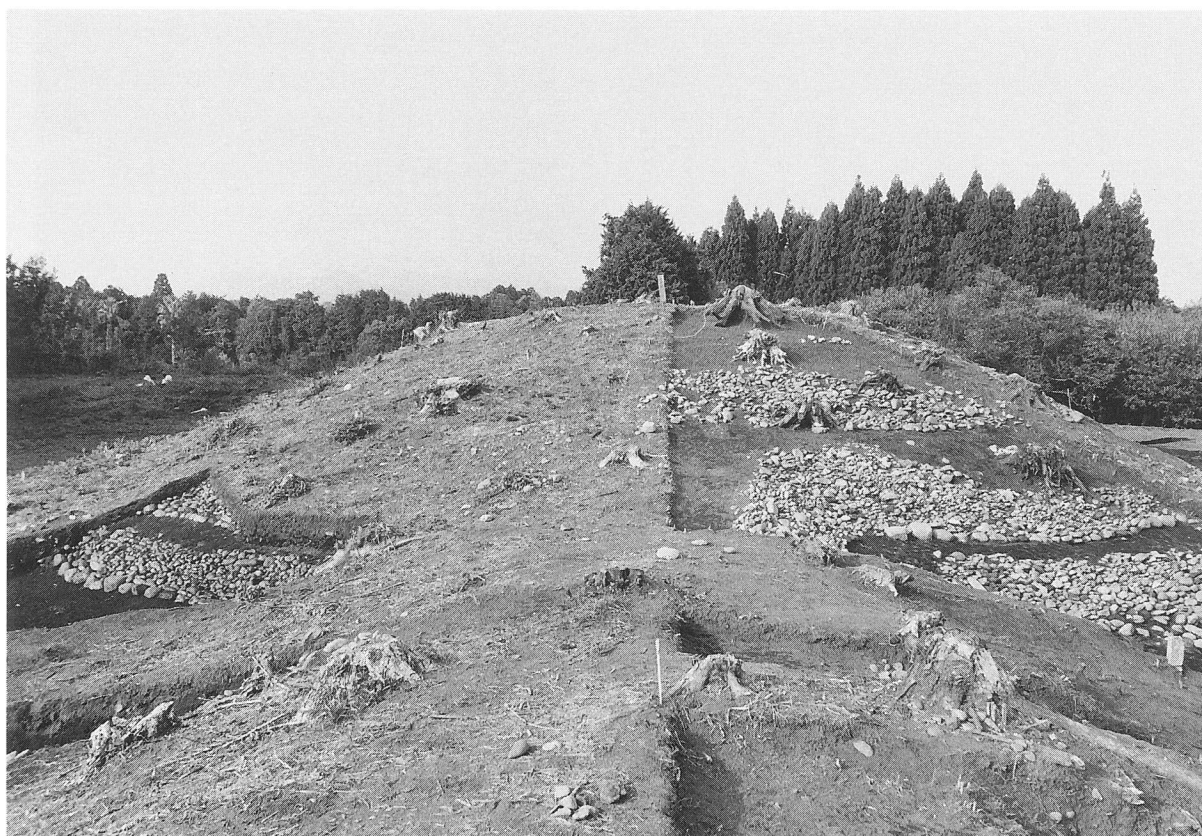
西都原173号墳 葺石検出状況（前方部から後円部方向を望む）

調査の結果、墳丘規模は全長39.8m、後円部径22～23m、前方部幅約11m、くびれ部幅約8mを測る。段築は後円部3段、前方部2段で、全面に葺石を施してある。
